소방청, 파열사고 주방자동소화장치에 리콜명령

- 2011년 10월부터 2014년 12월까지 생산된 160,990대 교환 등 -

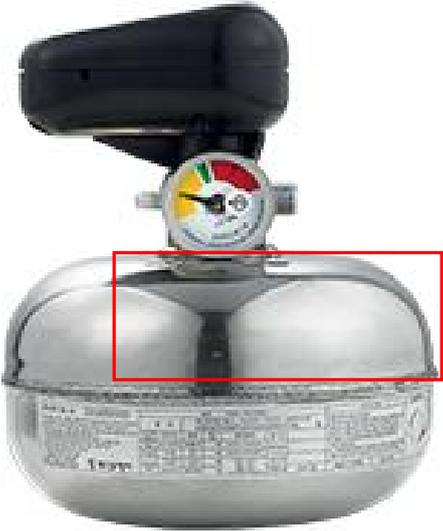
리콜대상 제품

<p>① (형식승인번호) 자소11-15, 자소11-15-2, 자소11-15-3, 자소11-15-4, 자소11-15-8, 자소11-15-9, 자소11-15-10, 자소11-15-11, 자소11-15-12, 자소11-15-14, 자소11-15-15, 자소11-15-16, 자소11-15-18, 자소11-15-20</p> <p>② (제조연월) 2011.10월부터 2014.12월까지</p>

○ 리콜대상은 2011년 10월부터 2014년 12월까지 생산되어 현장에 설치된 14개 모델로 총 160,990대이다. 이 결함제품은 신제품으로 무상교환하고 이미 교체한 소비자에게는 환급을 실시해야 한다. 앞으로 동일한 형식승인제품에 대해서는 제조나 판매도 금지된다.

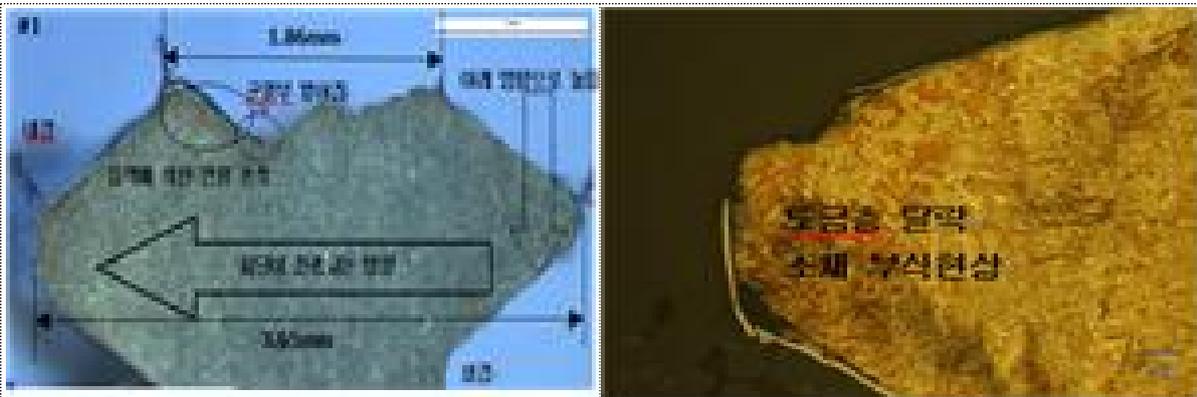
- (육안검사) 파열 2개 (얇은 밸브구조 1, 그 외 1)
- (비파괴검사) 균열 5개 (얇은 밸브구조 5)
- (광학분석) 조임에 의한 잔류응력이 시간이 지남에 따라 응력부식균열 유발

- * 사고부위 절단면 분석결과, 외부표면의 나사선 끝단부위가 응력이 전달되어 아랫 방향으로 파단됨 → 밸브 외부조임에 의한 응력부식균열로 판단
- * 균열은 나사 체결시 응력이 가장 많이 가해지는 단면을 걸쳐서 발생하며, 나사선의 골과 골사이 두께가 가장 얇은 부분에서 파단됨

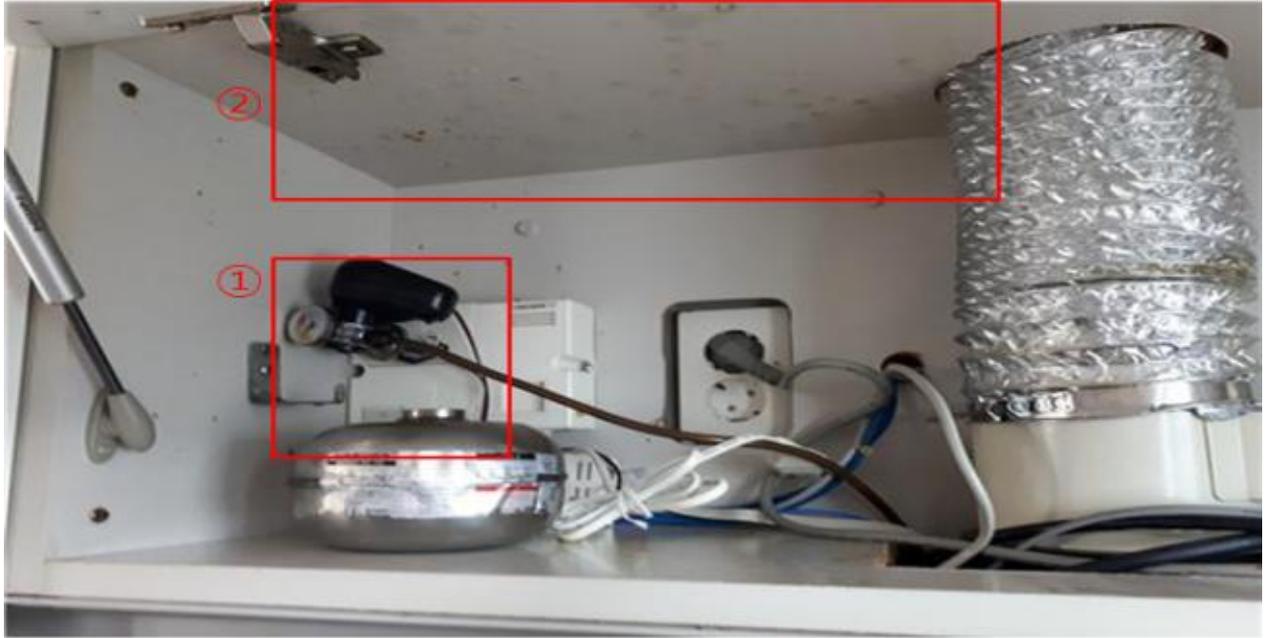
1. 사고현장

① 밸브 뭉치가 용기로부터 이탈, ② 약제가 분출되면서 상부로 튕 흔적
