## 기아·포드·현대 등 자발적 시정조치(리콜)

- 총 6개사 24개 차종 75,348대 자발적 시정조치

□ 국토교통부(장관 원희룡)는 기아(주), 포드세일즈서비스코리아(유), 현대자동차(주), 비엠더블유코리아(주), 포르쉐코리아(주), 메르세데스벤츠코리아(주)에서 제작 또는 수입·판매한 24개 차종 75,348대에서 제작결함이 발견되어 자발적으로 시정조치(리콜) 한다고 밝혔다.

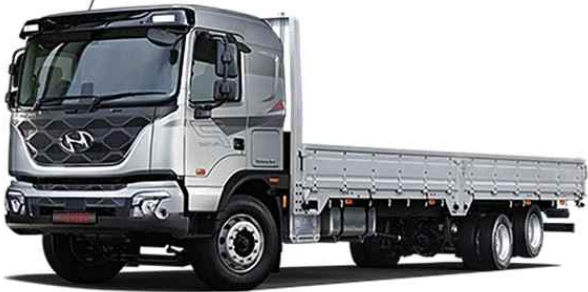
대상 자동차(파비스)	결함장치(발전기(알터네이터))

차명(형식)	결함장치	제작일자	대상대수
파비스	* 발전기(알터네이터) 제조 불량으로 고장 시 충전 경고등이 점등 되지 않아 운전자의 인지가 늦어져 주행 중 시동이 꺼질 가능성	'22.02.22. ~ '23.04.01.	8,144 12(미판매)
마이티		'22.02.17. ~ '23.04.14.	7,324 3(미판매)
카운티		'23.03.02. ~ '23.03.30.	1,484
합 계			16,967

③ (현대) 파비스 등 3개 차종 16,967대는 발전기(알터네이터) 제조 불량으로 11월 7일부터 시정조치에 들어간다.
