조치 구분	수거 등의 명령			
리콜 제품	안전관리 대상구분	■ 안전인증 □ 안전확인 □ 공급자 적합성 확인 □ 안전기준 준수 높음 ← 위험도 → 낮음		
	품목명 (종류)	전기방석 (교류전원을 사용하는 전기짚질기, 발 보온기)	모델명	DHB-P3019
	브랜드명	더안	제조구분(제조국)	제조(한국)
	사업자명	(주)대호플러스	인증/신고번호	HH071508-19029
	대표자명	정의광	인증/신고일자	2019. 07. 04.
	< 전체 사진 >		< 부분 사진 >

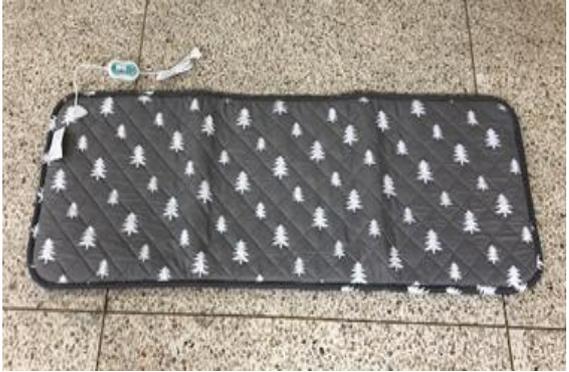
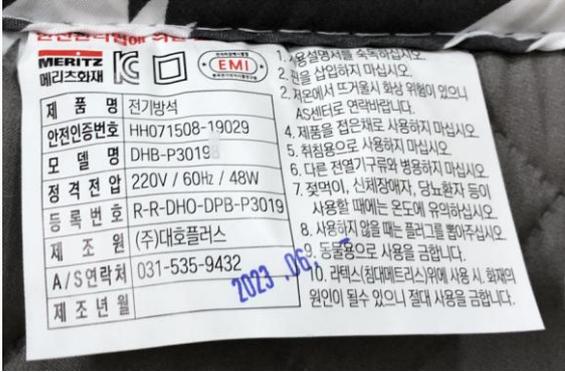
위해 정보	제품결함	○ 온도상승 부적합 - 표면: (측정값) 44.5 °C / (기준값) 37 °C(저온모드) 이하 - 열선(정상상태): (측정값) 102.1 °C / (기준값) 95 °C 이하		
	위해정보	○ 신체에 장시간 접촉시 화상의 위험이 있음		
대처 방법	소비자 행동요령	○ 해당 제품을 보유하고 있는 소비자는 즉시 사용을 중지 할 것 ○ 문의처에 연락·방문 등을 통하여 수리, 교환, 환불 등 조치를 받을 것		
리콜 문의	문의처	(주)대호플러스	연락처	031-535-9431, 2

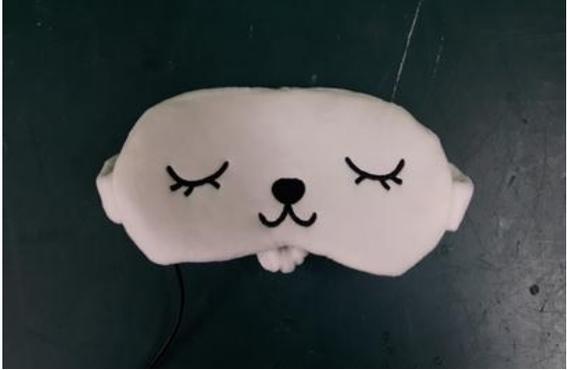
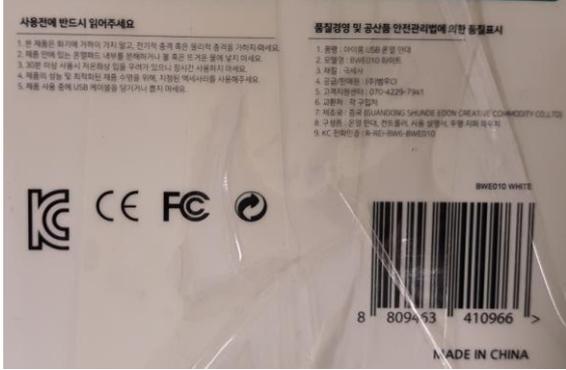
조치 구분	수거 등의 명령			
리콜 제품	안전관리 대상구분	□ 안전인증 □ 안전확인 ■ 공급자 적합성 확인 □ 안전기준준수 높음 ← 위험도 → 낮음		
	품목명 (종류)	전기찜질기 (직류전원을 사용하는 전기찜질기, 발보온기)	모델명	BWE010
	브랜드명	아이룸	제조구분(제조국)	수입(중국)
	사업자명	아이룸코리아	인증/신고번호	XU070326-19001
	대표자명	서이주	인증/신고일자	2019. 06. 13.
	< 전체 사진 >		< 부분 사진 >

위해 정보	제품결함	○ 온도상승 부적합 - 표면: (측정값) 63.5 °C / (기준값) 50 °C 이하		
	위해정보	○ 신체에 장시간 접촉시 화상의 위험이 있음		
대처 방법	소비자 행동요령	○ 해당 제품을 보유하고 있는 소비자는 즉시 사용을 중지 할 것 ○ 문의처에 연락·방문 등을 통하여 수리, 교환, 환불 등 조치를 받을 것		
리콜 문의	문의처	아이룸코리아	연락처	02-704-4900

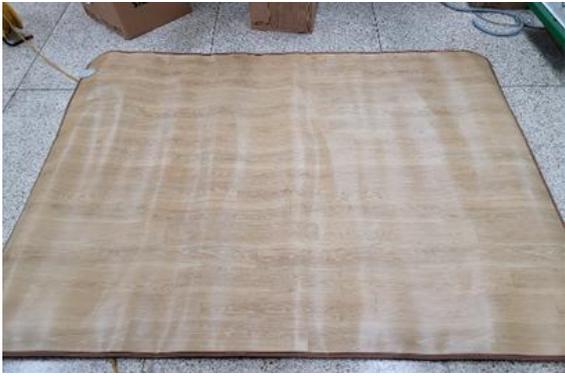
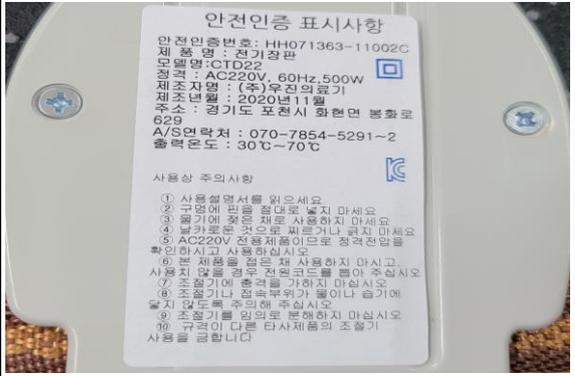
조치 구분	수거 등의 명령		
안전관리 대상구분	■ 안전인증 □ 안전확인 □ 공급자 적합성 확인 □ 안전기준 준수 높음 ← 위험도 → 낮음		
품목명 (종류)	전기장판 (전기담요 및 매트, 전기침대)	모델명	CTD22
브랜드명	공표한일	제조구분(제조국)	제조(한국)
사업자명	주식회사 한일좋은자리	인증/신고번호	HH071363-11002
대표자명	구중수	인증/신고일자	2021. 03. 16.
리콜 제품	< 전체 사진 >		< 부분 사진 >

위해 정보	제품결함	○ 온도상승 부적합 - 열선(정상상태): (측정값) 124.8℃ / (기준값) 95℃ 이하	
	위해정보	○ 신체에 장시간 접촉시 화상의 위험이 있음	
대처 방법	소비자 행동요령	○ 해당 제품을 보유 하고 있는 소비자는 즉시 사용을 중지 할 것 ○ 문의처에 연락·방문 등을 통하여 수리, 교환, 환불 등 조치를 받을 것	
리콜 문의	문의처	주식회사 한일좋은자리	연락처
			031-533-5291 031-533-5642

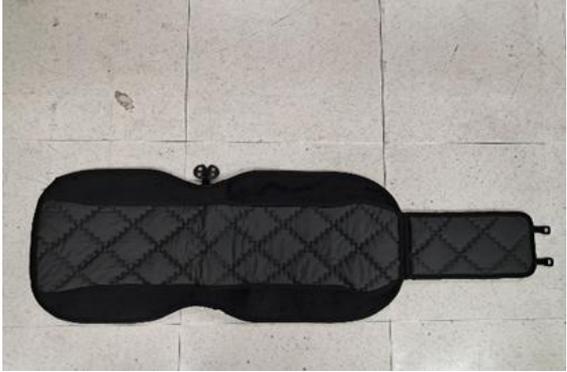
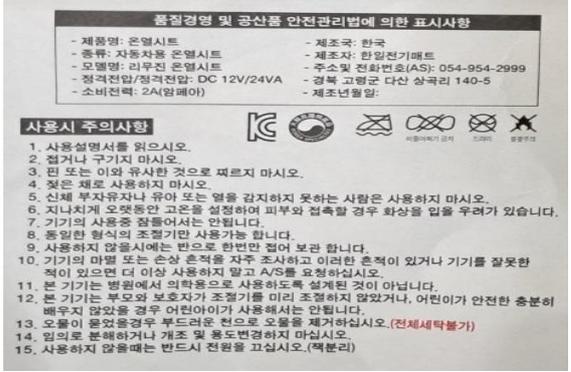
조치 구분	수거 등의 명령			
리콜 제품	안전관리 대상구분	□ 안전인증 □ 안전확인 ■ 공급자 적합성 확인 □ 안전기준준수 높음 ← 위험도 → 낮음		
	품목명 (종류)	온열시트 (직류전원을 사용하는 전기찜질기, 발보온기)	모델명	리무진 온열시트
	브랜드명	따시다	제조구분(제조국)	제조(한국)
	사업자명	제이제이코리아	인증/신고번호	B506L001-5001
	대표자명	배준한	인증/신고일자	2015.10.12.
	< 전체 사진 >		< 부분 사진 >

위해 정보	제품결함	○ 온도상승 부적합 - 표면: (측정값) 46.7 K / (기준값) 35 K 이하  ○ 입력 및 전류 부적합 - (정격) 12 Vd.c., 2.0 A - (측정값) 12 Vd.c., 3.32 A (+66%) / (기준값) +5 %		
	위해정보	○ 신체에 장시간 접촉시 화상의 위험이 있음 ○ 잘못된 정보 제공의 우려가 있음		
대처 방법	소비자 행동요령	○ 해당 제품을 보유 하고 있는 소비자는 즉시 사용을 중지 할 것 ○ 문의처에 연락·방문 등을 통하여 수리, 교환, 환불 등 조치를 받을 것		
리콜 문의	문의처	제이제이코리아	연락처	010-4444-6143

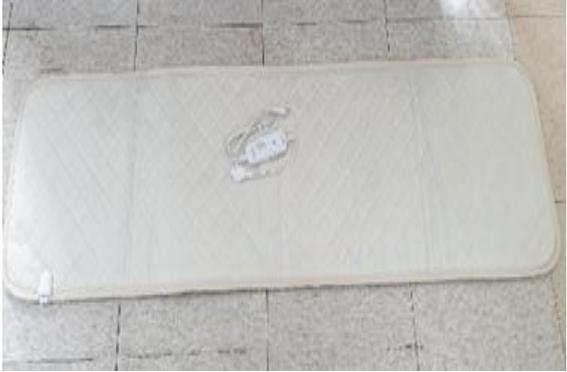
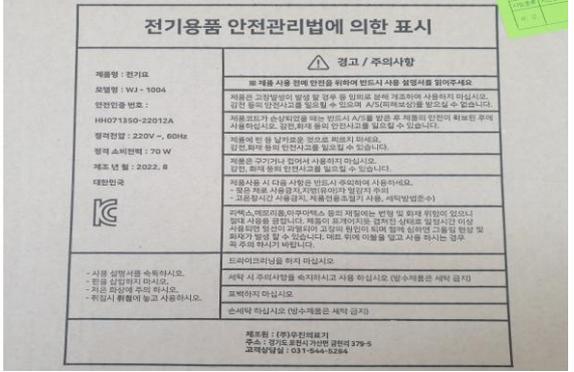
조치 구분	수거 등의 명령			
리콜 제품	안전관리 대상구분	■ 안전인증 □ 안전확인 □ 공급자 적합성 확인 □ 안전기준 준수 높음 ← 위험도 → 낮음		
	품목명 (종류)	전기요 (전기담요 및 매트, 전기침대)	모델명	WJ-1004
	브랜드명	놉자	제조구분(제조국)	제조(한국)
	사업자명	주식회사 한일좋은자리	인증/신고번호	HH071350-22012
	대표자명	구중수	인증/신고일자	2022. 07. 22.
	< 전체 사진 >		< 부분 사진 >

위해 정보	제품결함	○ 온도상승 부적합 - 전열소자: (측정값) 112.1 °C / (기준값) 95 °C 이하  ○ 표시사항 미비 - 2종 기기 표시 누락		
	위해정보	○ 통상 사용 시 과도한 온도상승으로 인한 화재의 위험성이 있음 ○ 잘못된 정보 제공의 우려가 있음		
대처 방법	소비자 행동요령	○ 해당 제품을 보유 하고 있는 소비자는 즉시 사용을 중지 할 것 ○ 문의처에 연락·방문 등을 통하여 수리, 교환, 환불 등 조치를 받을 것		
리콜 문의	문의처	주식회사 한일좋은자리	연락처	031-544-5284

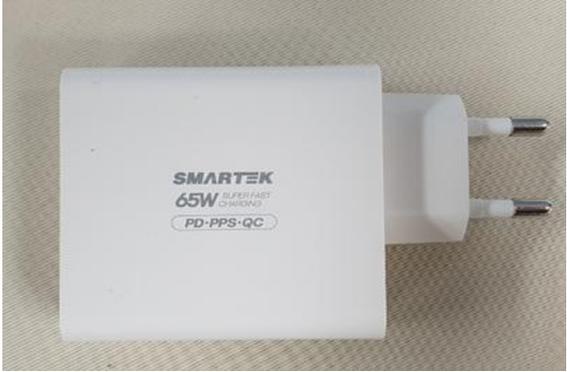
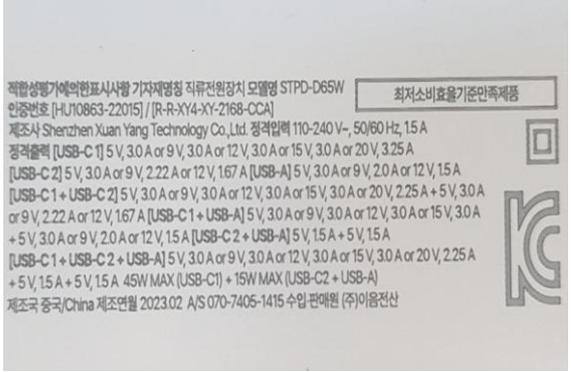
조치 구분	수거 등의 명령			
리콜 제품	안전관리 대상구분	■ 안전인증 □ 안전확인 □ 공급자 적합성 확인 □ 안전기준 준수 높음 ← 위험도 → 낮음		
	품목명 (종류)	직류전원장치 (직류전원장치)	모델명	STPD-D65W
	브랜드명	smartek	제조구분(제조국)	수입(중국)
	사업자명	(주)이음전산	인증/신고번호	HU10863-22015
	대표자명	이규범	인증/신고일자	2022. 12. 13.
	< 전체 사진 >		< 부분 사진 >

위해 정보	제품결함	○ 연면거리 및 공간거리 부적합 - 1차 (C1) – 2차 (C28) 사이 공간거리 미비: (측정값) 3.49 mm / (기준값) 4.0 mm 이상 - 1차 (C1) – 2차 (L3) 사이 공간거리 미비: (측정값) 2.71 mm / (기준값) 4.0 mm 이상		
	위해정보	○ 제품 표면 접촉 시 감전의 위험이 있음 ○ 절연거리가 부족할 경우 도전부를 사람이 만질 시 감전의 위험이 있음		
대처 방법	소비자 행동요령	○ 해당 제품을 보유 하고 있는 소비자는 즉시 사용을 중지 할 것 ○ 문의처에 연락·방문 등을 통하여 수리, 교환, 환불 등 조치를 받을 것		
리콜 문의	문의처	(주)이음전산	연락처	02-702-3972

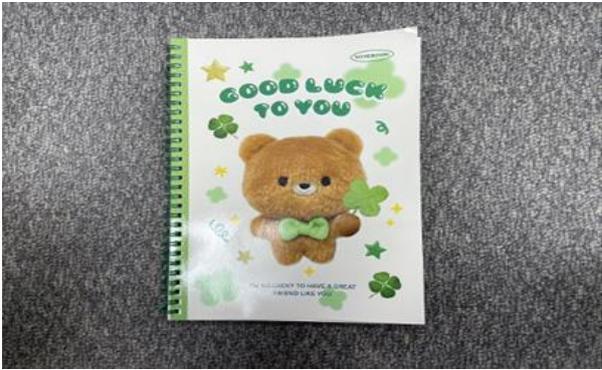
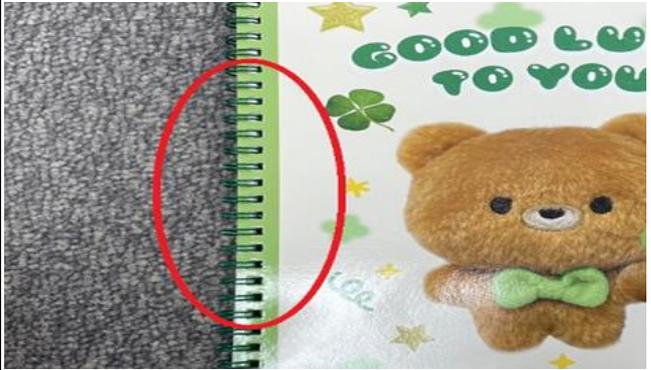
조치 구분	수거 등의 명령			
리콜 제품	안전관리 대상구분	<input type="checkbox"/> 안전인증 <input checked="" type="checkbox"/> 안전확인 <input type="checkbox"/> 공급자 적합성 확인 <input type="checkbox"/> 안전기준 준수 높음 ←                      위해도                      → 낮음		
	품목명 (종류)	공책 (학용품)	모델명	스프링공책
	브랜드명		제조구분(제조국)	제조(한국)
	사업자명	아트박스	인증/신고번호	CB113A10002-2001 (인증모델: 스프링공책)
	대표자명	조석현	인증/신고일자	20220708
	< 전체 사진 >		< 부분 사진 >

위해 정보	제품결함	○ 총 카드뮴 기준치 42.1 배 초과 - 부위: 페인트-초록 - 측정값: 3 160 mg/kg - 기준치: 75 mg/kg 이하		
	위해정보	○ 카드뮴에 노출될 경우 신장, 호흡기계 부작용 및 어린이 학습능력 저하 유발 가능		
대처 방법	소비자 행동요령	○ 해당 제품을 보유하고 있는 소비자는 즉시 사용을 중지할 것 ○ 문의처에 연락·방문 등을 통하여 수리, 교환, 환불 등 조치를 받을 것		
리콜 문의	문의처	아트박스	연락처	1577-9081
