국토교통부		보 도 자 료

기아자동차, 한국지엠, 혼다, BMW 등 결함시정(리콜) 실시 [총 35개 차종 42,320대]

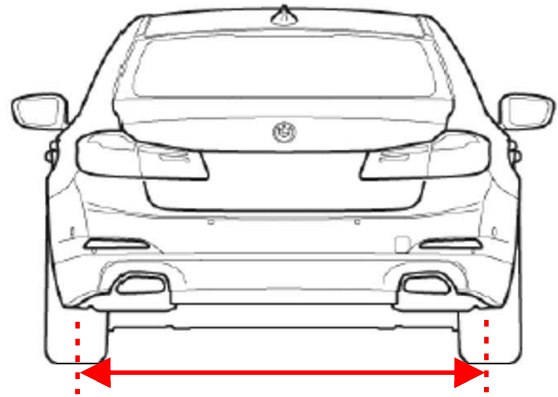
후륜 윤간거리

- 해당차량은 8월 7일부터 혼다코리아 공식 서비스센터에서 무상으로 리콜(개선된 신제품으로 교체)에 들어갈 예정이다.
- 넷째, 비엠더블유코리아가 수입, 판매한 BMW520d 등 4개 차종(27,482대)의 경우 자기인증적합조사 결과 후륜의 윤간거리가 안전기준에 부적합*하여 리콜에 들어간다. 이는 자동차관리법상 안전기준위반에 해당되어 추후 시정률 등을 감안하여 과징금을 부과할 계획이다.

- * 「자동차부품의 성능과 기준에 관한 규칙」 제115조(제원의 허용차) ±30mm
→ 신고값(1,630) / 측정값(1,596) : +34mm
- 또한, BMW320d ED 등 20개 차종 22대는 양산 전 생산 모델로 모터쇼 출품 및 신차 판매 전 이벤트 행사용 차량이 일반에 판매되어 결함확인이 불가하여 대상 차량 모두를 재구매하는 리콜에 들어간다.

- 해당 차량은 7월 30일부터 BMW 서비스 센터에서 무상으로 리콜 서비스(소비자는 별도 조치 불필요)를 받을 수 있다.
- 다섯째, 한불모터스(주)가 수입, 판매한 자동차에서도 고압 연료 펌프 및 필터 불량(DS7 Crossback 2.0 BlueHDi 128대), 방향지시등 작동 S/W간 충돌에 따른 결함(Peugeot 508 1.5 등 2개 차종 126대), 제조 공정 오류로 차량 앞쪽 쇼바 스프링 파손 가능성(Peugeot 508 2.0 BlueHDi 31대) 등이 각각 확인되어 리콜 조치에 들어간다.

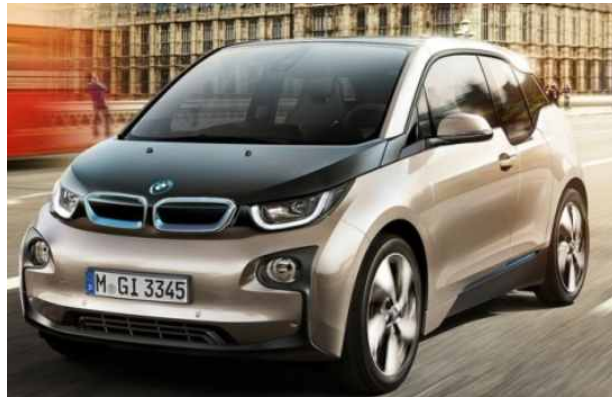
BMW i3

양산전 차량 판매

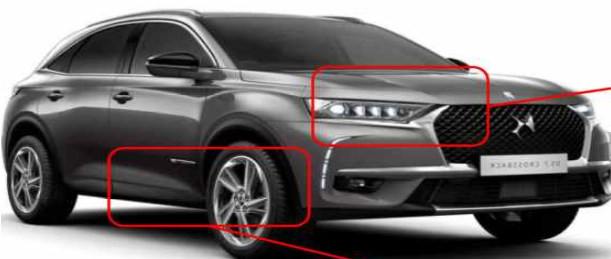
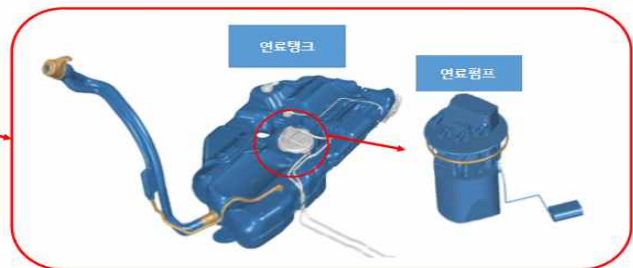
DS7 Crossback 2.0 BlueHDi

연료필터

연료펌프 및 필터

- 해당차량은 7월 31일부터 전국 푸조 서비스센터에서 무상으로 수리(개선된 부품으로 교체)를 받을 수 있다.

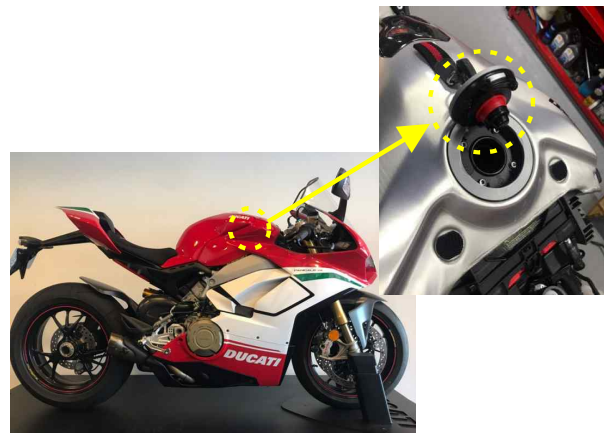
연료탱크 캡

□ 마지막으로, (유)모토로싸에서 수입하여 판매한 Panigale V4 등 이륜자동차 4개 차종 102대는 연료탱크 내부압력 조절을 위한 알미늄 볼이 제대로 작동되지 않아 연료탱크 캡을 열 때 부상 및 화재 위험성이 확인되어 리콜한다.

○ 해당차량은 8월 12일부터 두카티 코리아 서비스 센터에서 무상으로 연료탱크 캡의 알미늄 볼을 제거하고 사용자 매뉴얼에 내용을 추가하는 서비스를 받을 수 있다.
